Analisi dell'apparecchio 'Body Detoxy System'

11 marzo 2010

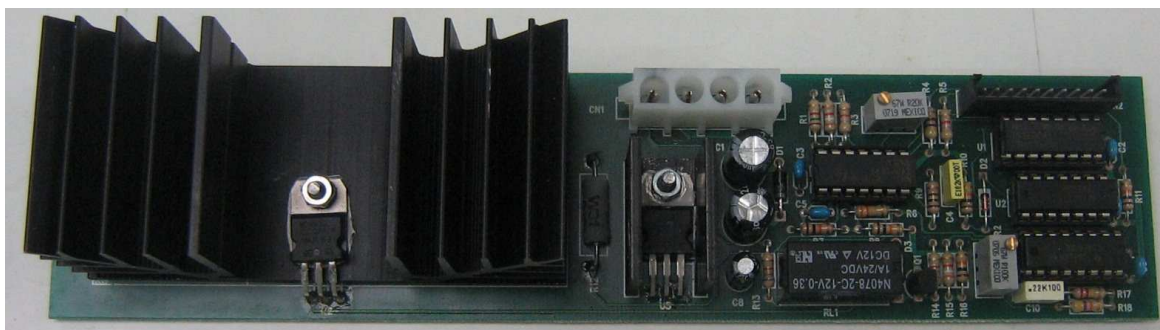
- Il contenitore plastico sembra di scarsa resistenza, specialmente sul frontale e sul fondello che presentano flessioni al tatto.
- La scheda appare 'rattoppata' con l'aggiunta di una seconda scheda con relais, filata alla prima mediante un filo rosso che si va a saldare sul retro della scheda principale.

Figura 3: Lato componenti scheda principale
